住まいの誕生物語

これは「住まいの誕生物語」サンプルです。
正式にお渡しする「住まいの誕生物語」は300ページ
掲載画像900点の検査報告書です。
その中から抜粋したものをサンプルとしてご覧頂けます。

『住まいの誕生物語』 SAMPLE

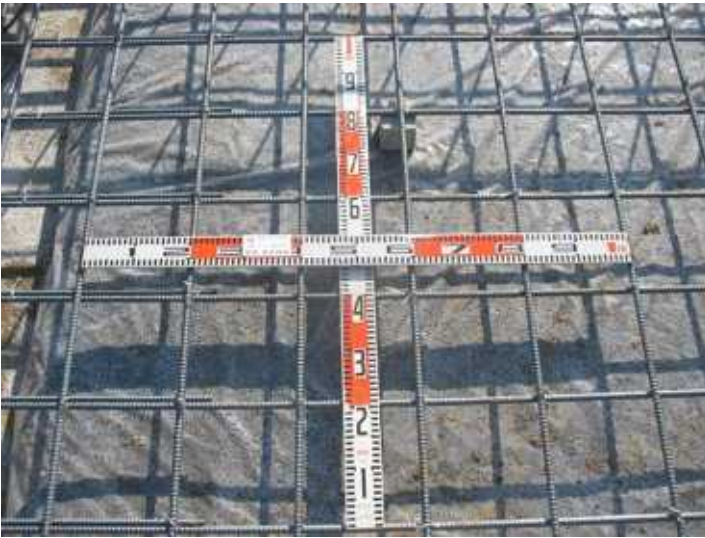
写真番号	031
撮影日時	2008/12/08
写真名目	基礎配筋時のチェック
検査項目	スラブ配筋ピッチ
コメント	200ミリ程度のピッチ
問題点	細かな配筋ピッチです。問題ありません。

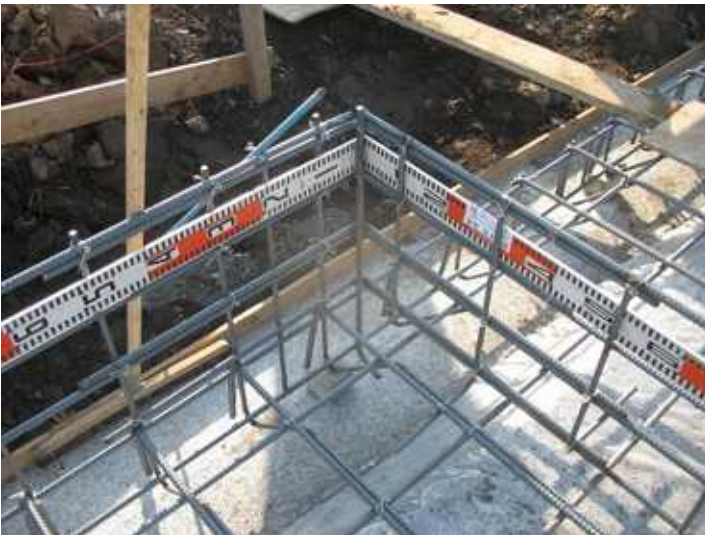
写真番号	110
撮影日時	2008/12/08
写真名目	基礎配筋時のチェック
検査項目	コーナー部分での継ぎ手の長さ
コメント	40d以上
問題点	鉄筋直径の40倍の長さの定着があり、一般的な施工です。問題ありません。

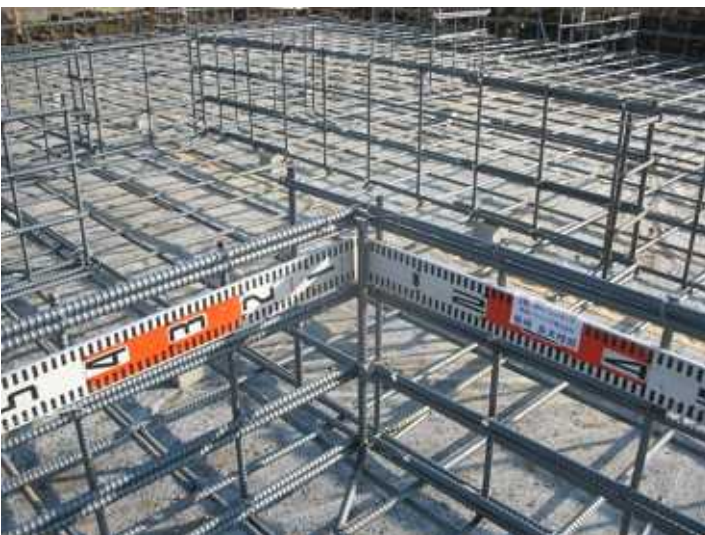
写真番号	112
撮影日時	2008/12/08
写真名目	基礎配筋時のチェック
検査項目	コーナー部分での継ぎ手の長さ
コメント	40d以上
問題点	鉄筋直径の40倍の長さの定着があり、一般的な施工です。問題ありません。

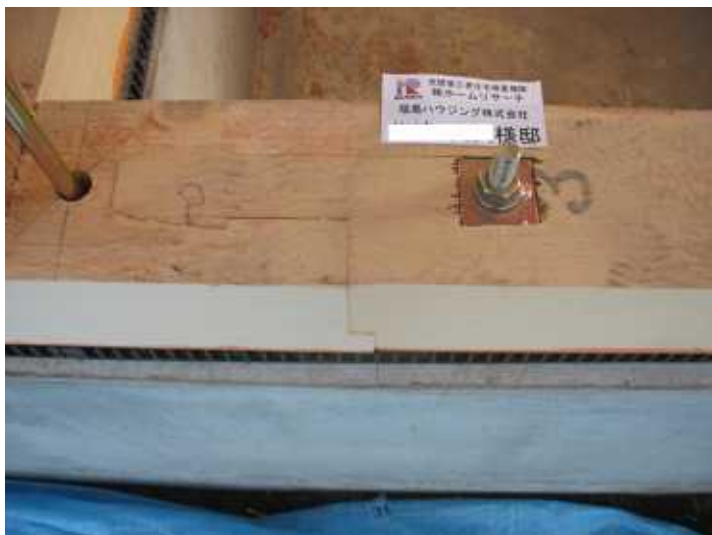
写真番号	170
撮影日時	2008/12/25
写真名目	土台伏せ時のチェック
検査項目	土台継ぎ手
コメント	腰掛かま継ぎ
問題点	腰掛かま継ぎと言われる丈夫な繋ぎです。良好です。

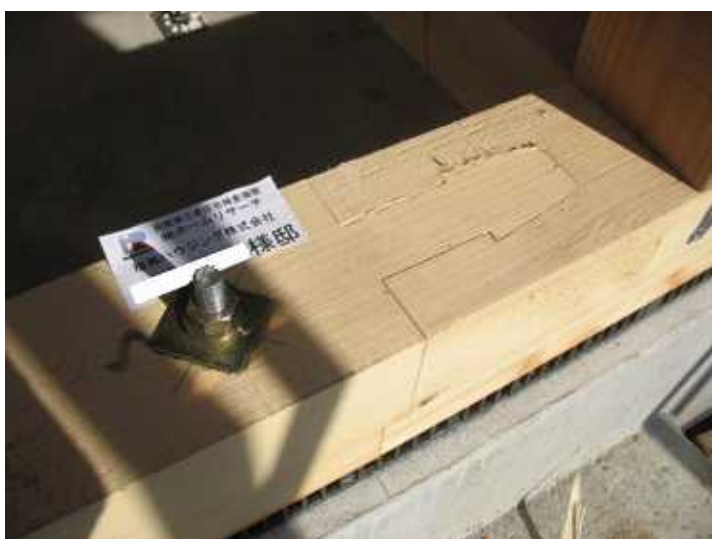
写真番号	171
撮影日時	2008/12/25
写真名目	土台伏せ時のチェック
検査項目	土台継ぎ手
コメント	腰掛けかま継ぎ
問題点	腰掛かま継ぎと言われる丈夫な繋ぎです。良好です。

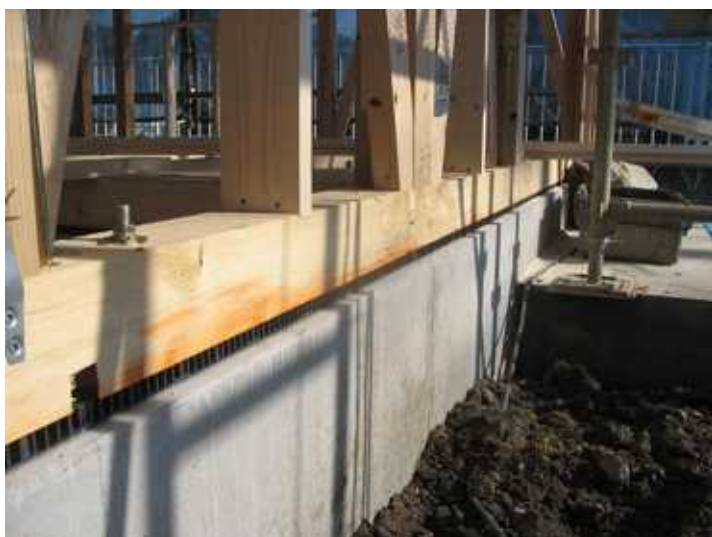
写真番号	172
撮影日時	2008/12/25
写真名目	土台伏せ時のチェック
検査項目	基礎パッキンの施工状況
コメント	規定の位置に設置
問題点	写真部分は、基礎パッキンが規定の位置に施工されています。問題ありません。良好です。

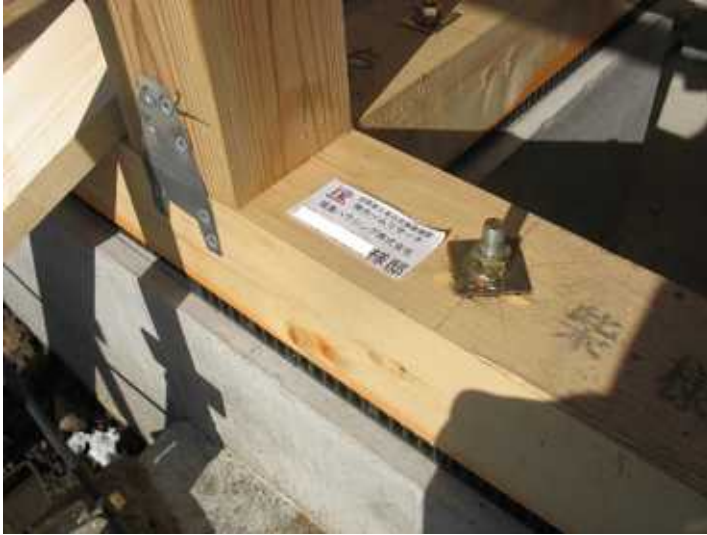
写真番号	194
撮影日時	2008/12/25
写真名目	土台伏せ時のチェック
検査項目	柱に対するアンカーボルトの位置
コメント	邪魔にならない
問題点	写真の部分では、目視で判断した限り、柱の邪魔になるアンカーボルトは見当たりません。問題ありません。

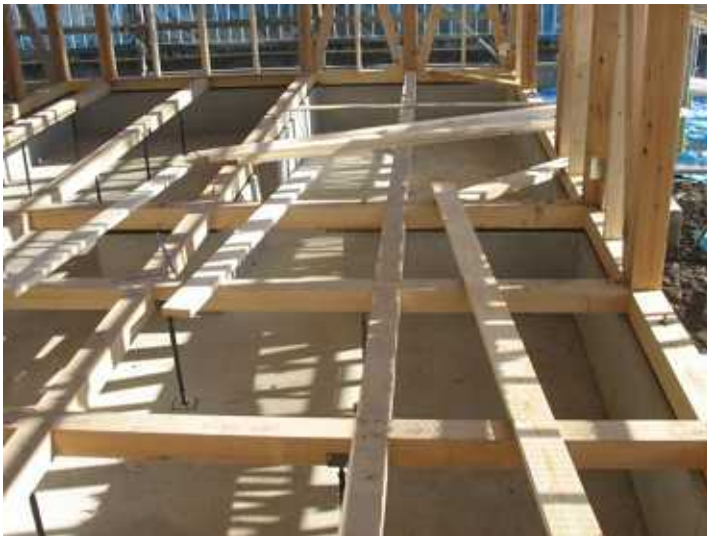
写真番号	197
撮影日時	2008/12/25
写真名目	土台伏せ時のチェック
検査項目	現状での清掃状態
コメント	一般的
問題点	整理整頓もきれいにされています。問題ありません。

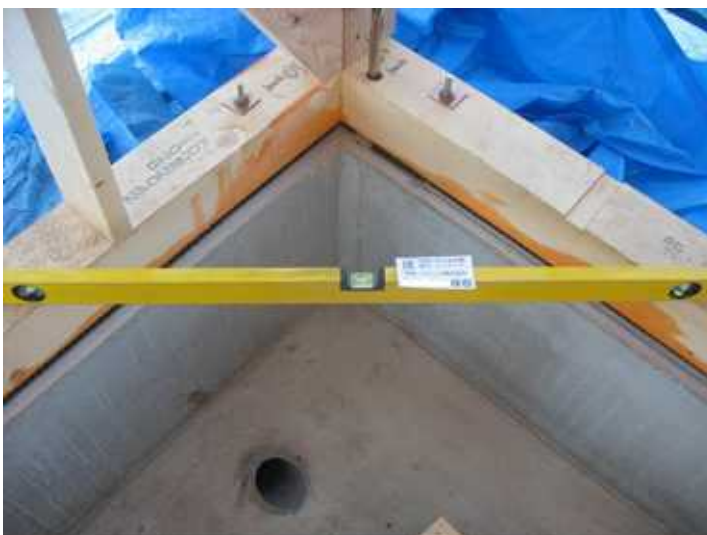
写真番号	198
撮影日時	2008/12/25
写真名目	土台伏せ時のチェック
検査項目	簡易土台水平検査
コメント	傾きなし
問題点	写真の水平器で見える限り傾きは見られません。良好です。

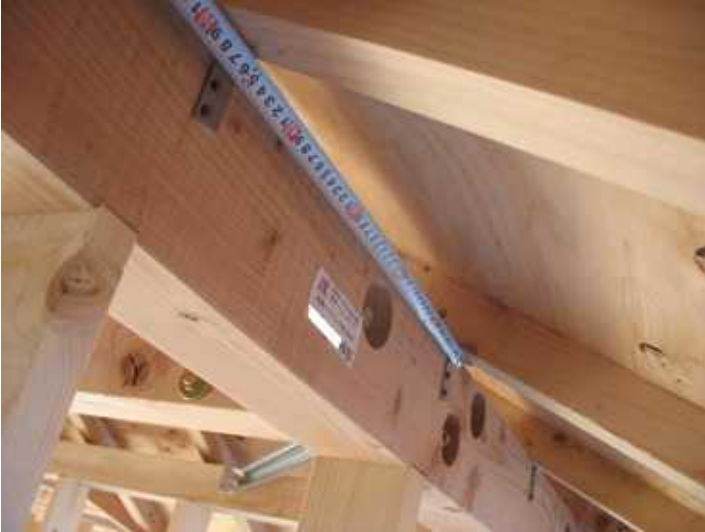
写真番号	258
撮影日時	2008/12/25
写真名目	上棟後1週間程度時のチェック
検査項目	屋根タル木のピッチ
コメント	450ミリ程度
問題点	一般的なピッチ(間隔)です。問題ありません。

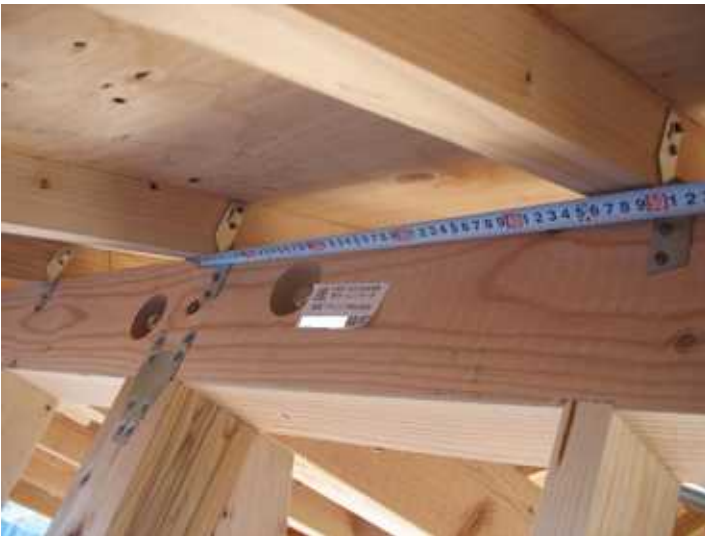
写真番号	259
撮影日時	2008/12/25
写真名目	上棟後1週間程度時のチェック
検査項目	屋根タル木のピッチ
コメント	450ミリ程度
問題点	一般的なピッチ(間隔)です。問題ありません。

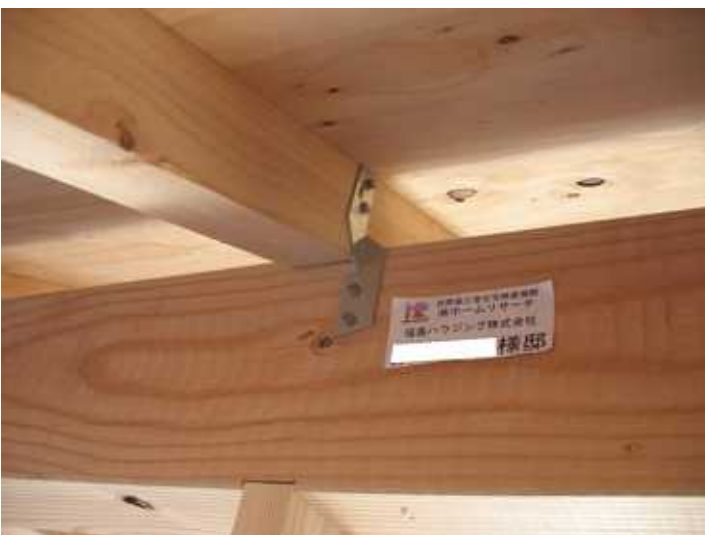
写真番号	260
撮影日時	2008/12/25
写真名目	上棟後1週間程度時のチェック
検査項目	屋根タル木のピッチ
コメント	450ミリ程度
問題点	一般的な(間隔)です。問題ありません。

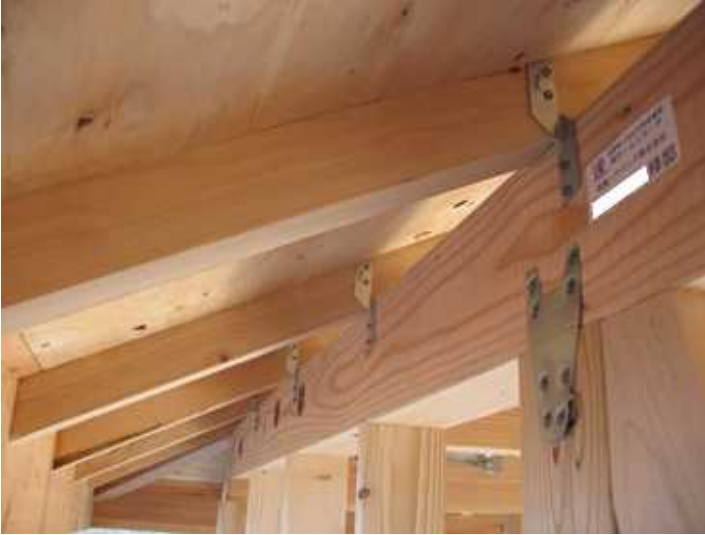
写真番号	263
撮影日時	2008/12/25
写真名目	上棟後2~3週間程度時のチェック
検査項目	ひねり金物
コメント	一般的である
問題点	写真の範囲は、丁寧に取り付けられており、釘もしっかり打たれています。

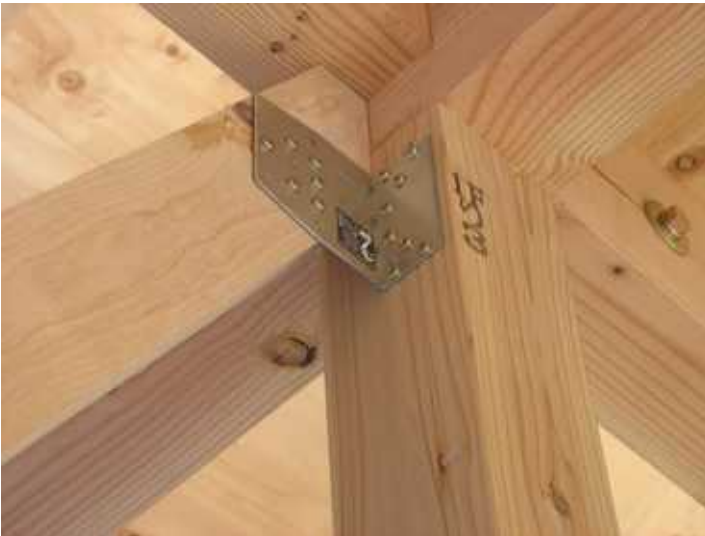
写真番号	272
撮影日時	2008/12/25
写真名目	上棟後2~3週間後のチェック
検査項目	筋交いプレート
コメント	一般的
問題点	写真のプレートは、ビスで固定しており問題ありません。

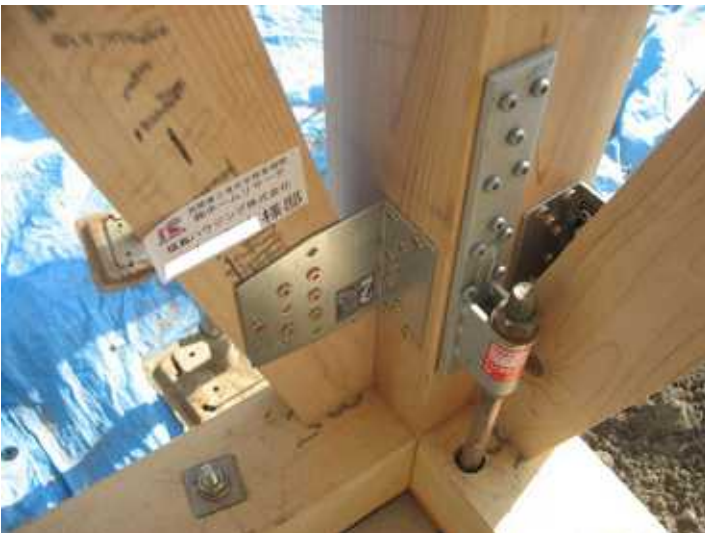
写真番号	273
撮影日時	2008/12/25
写真名目	上棟後2~3週間程度時のチェック
検査項目	筋交いプレート
コメント	一般的
問題点	写真のプレートはビスで固定しており問題ありません。

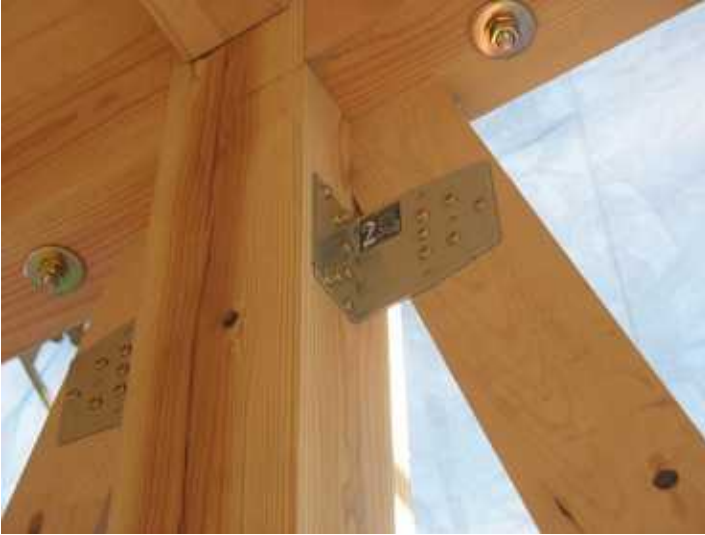
写真番号	274
撮影日時	2008/12/25
写真名目	上棟後2～3週間程度時のチェック
検査項目	筋交いプレート
コメント	一般的
問題点	写真のプレートは、ビスで固定されており問題ありません。

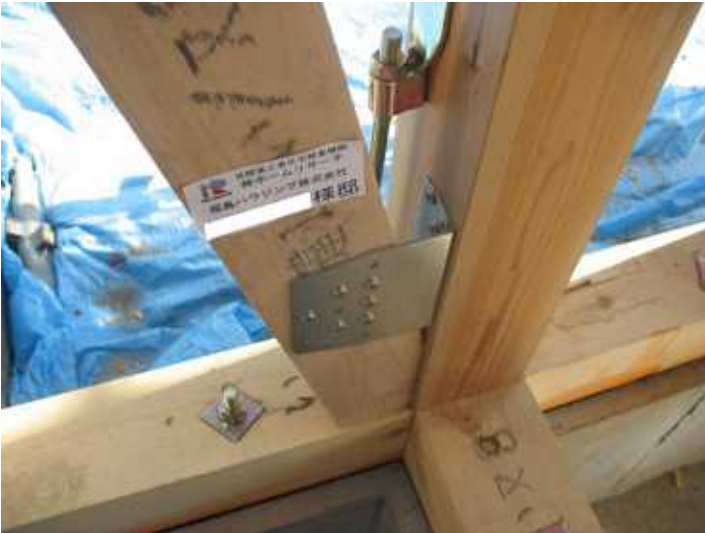
写真番号	275
撮影日時	2008/12/25
写真名目	上棟後2～3週間後のチェック
検査項目	筋交いプレート
コメント	一般的
問題点	写真の筋交いプレートは、ビス等で固定しており問題ありません。

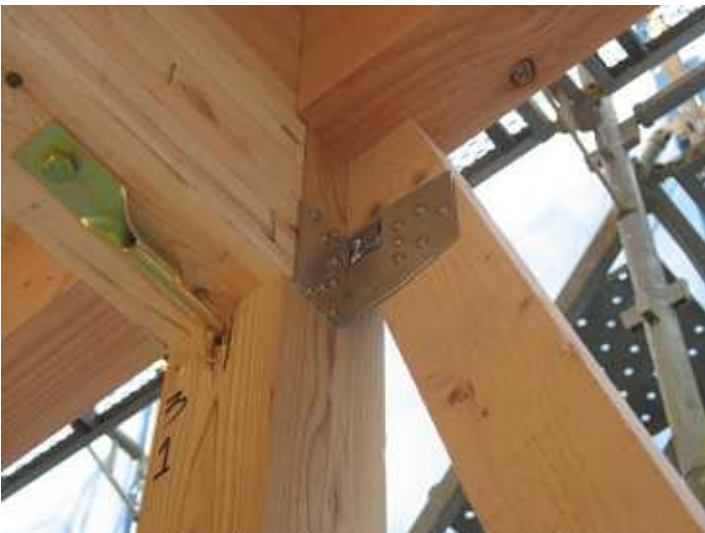
写真番号	276
撮影日時	2008/12/25
写真名目	上棟後2～3週間後のチェック
検査項目	筋交いプレート
コメント	一般的
問題点	写真のプレートは、ビスで固定されており問題ありません。

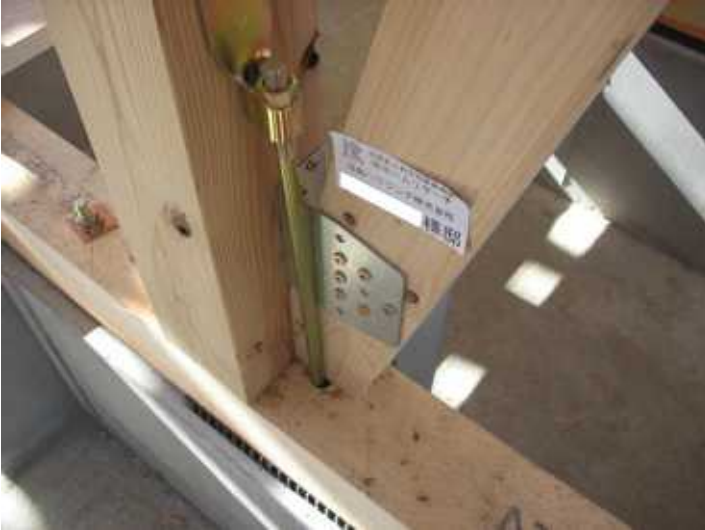
写真番号	277
撮影日時	2008/12/25
写真名目	上棟後2~3週間後のチェック
検査項目	筋交いプレート
コメント	一般的
問題点	写真のプレートは、ビスで固定しており問題ありません。

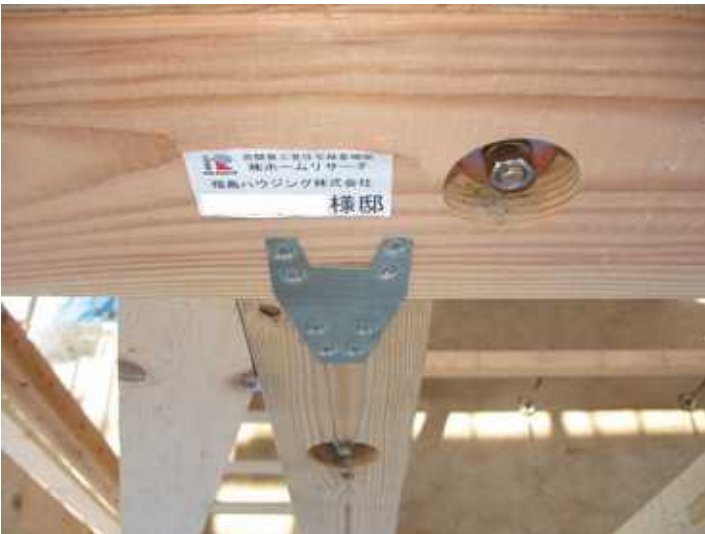
写真番号	326
撮影日時	2008/12/25
写真名目	上棟後2~3週間後のチェック
検査項目	柱金物(又はドリフトピン)の施工状況
コメント	平金物で各部材、柱に丁寧に取り付け
問題点	取り付けも丁寧に問題ありません。

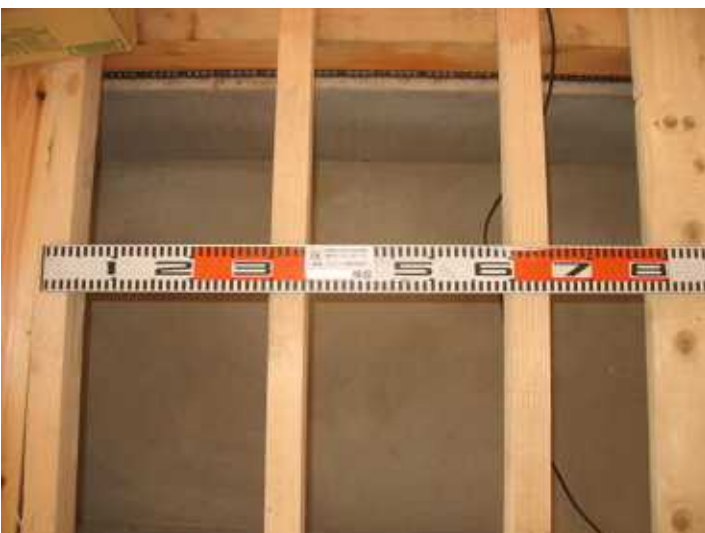
写真番号	365
撮影日時	2009/1/06
写真名目	上棟後2~3週間後のチェック
検査項目	根太間隔
コメント	300ミリ程度
問題点	間隔も非常に良好で問題ありません。

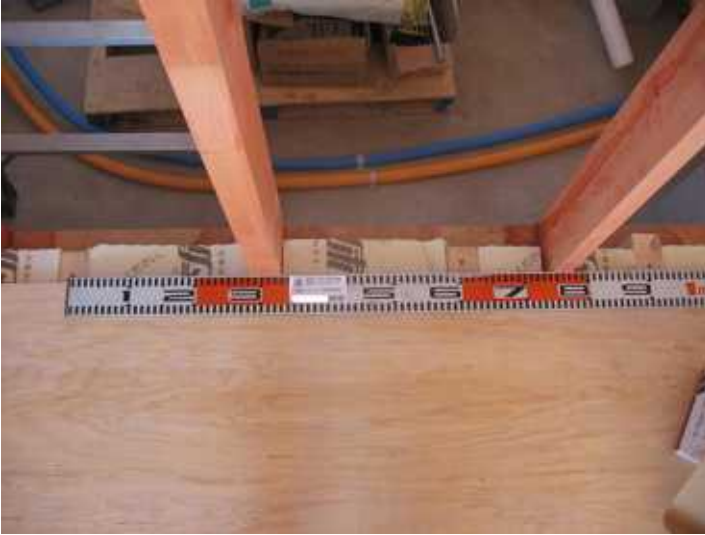
写真番号	366
撮影日時	2009/01/06
写真名目	上棟後2~3週間後のチェック
検査項目	根太間隔
コメント	300ミリ程度
問題点	間隔も非常に良好で問題ありません

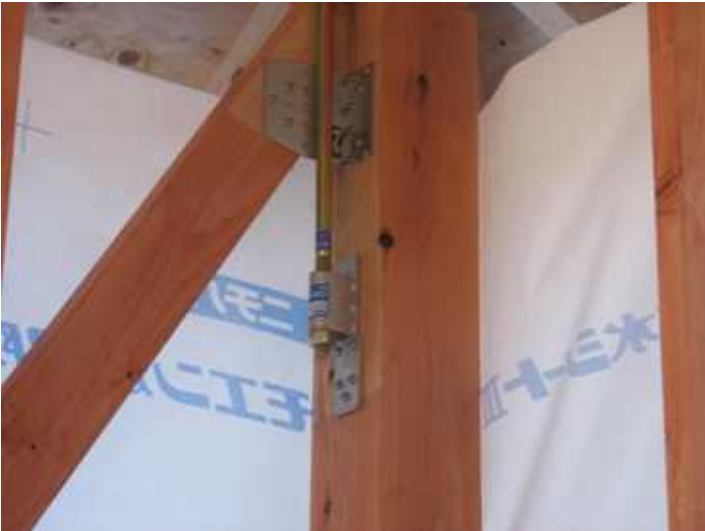
写真番号	367
撮影日時	2009/01/06
写真名目	上棟後2~3週間後のチェック
検査項目	2FのHD金物施工状態
コメント	専用スクリューで施工
問題点	丁寧な施工されています。問題ありません。

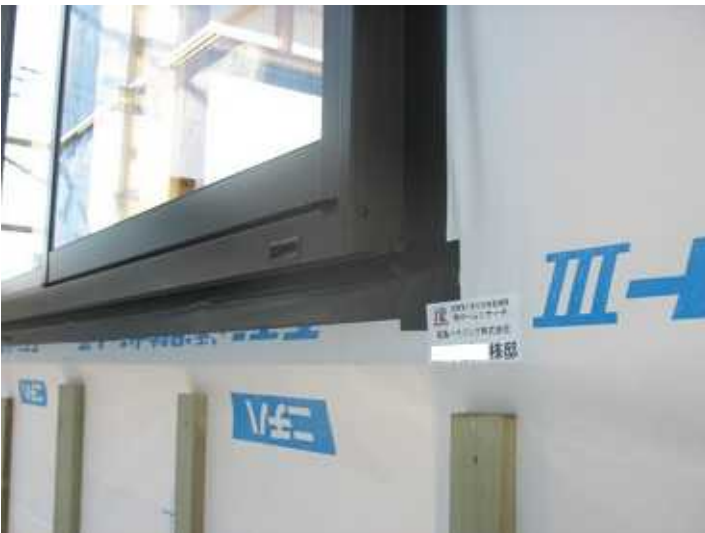
写真番号	402
撮影日時	2009/01/06
写真名目	内外装下地チェック
検査項目	サッシ回り防水テープ
コメント	丁寧な施工である
問題点	写真の部分は、サッシ回りに隙間なく施工してあり問題ありません。
